## Transmission verticale à chaîne

Système de nettoyeur de stabulation  
libre à chaîne ½" (13 mm)

GEA Équipement de ferme | Houle

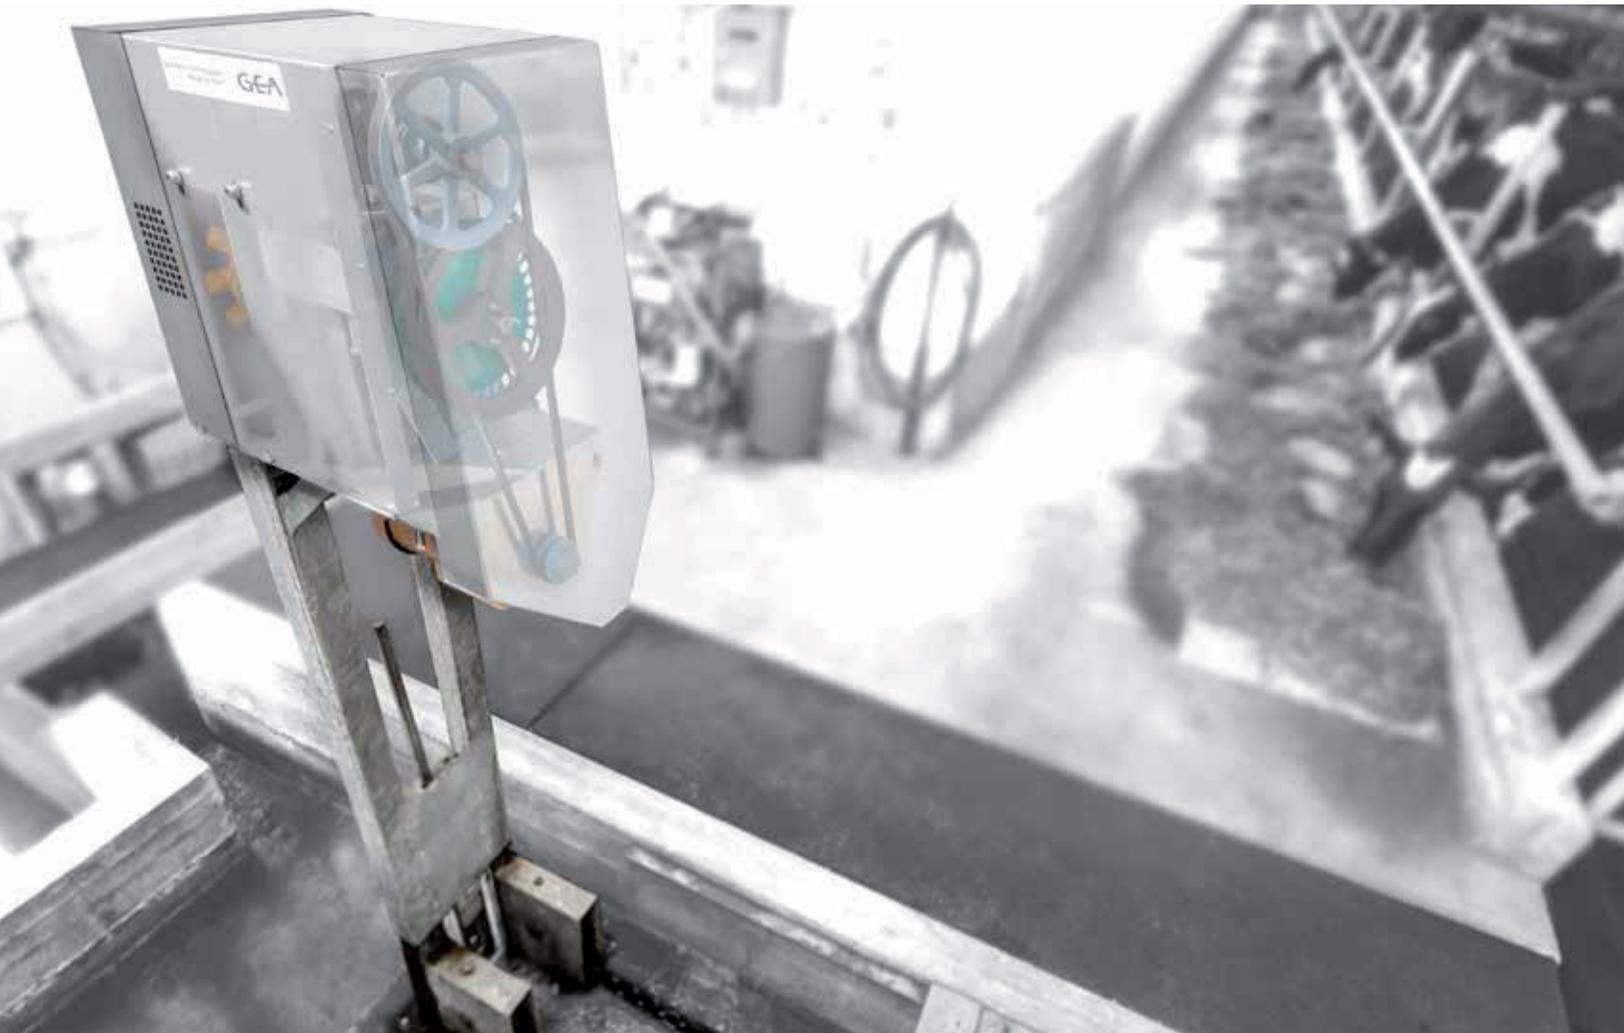
Système de nettoyeur de stabulation libre à chaîne conçu pour opérer efficacement dans les fermes laitières de petite à moyenne taille.

Ce système de nettoyeur se démarque par le design très compact de la transmission verticale et la grande qualité de fabrication de la chaîne 1/2" (13 mm).

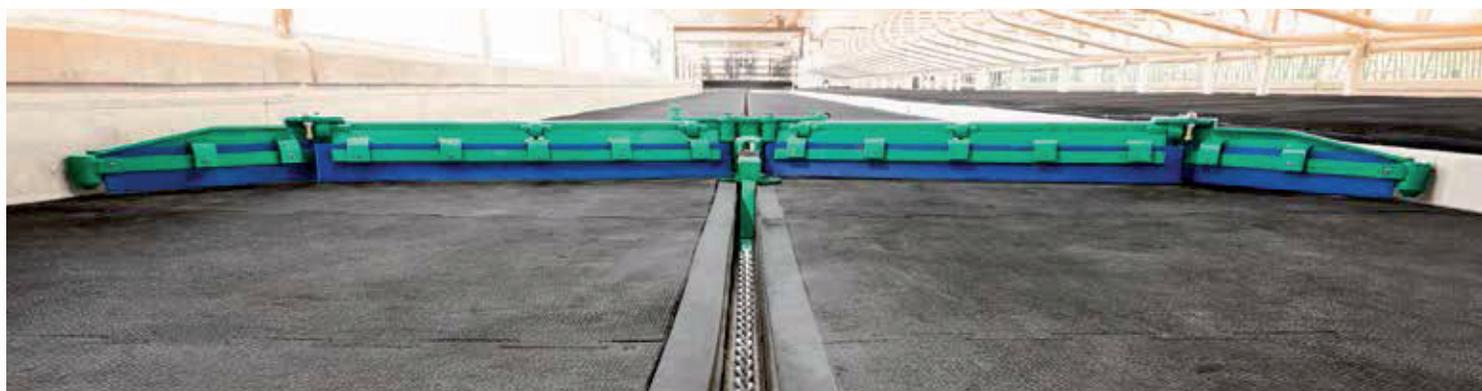
## Grattoirs à la mesure de vos besoins et de vos attentes

Les grattoirs en "V" et 16° de GEA Farm Technologies sont offerts avec un vaste choix de caractéristiques permettant d'adapter celui-ci à l'aménagement de votre étable. Que ce soit pour le nettoyage d'allées en béton ou avec tapis de caoutchouc, nous avons la solution à la mesure de vos besoins et de vos attentes.

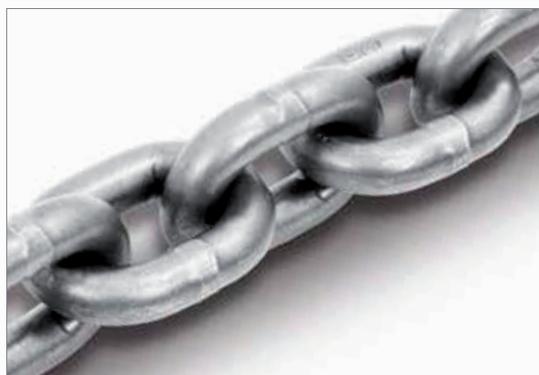
## Chaîne d'acier 1/2" (13 mm)

Les maillons de la chaîne 1/2" (13 mm) sont fabriqués d'un alliage d'une grande dureté (60 Rockwell) assurant une grande résistance à l'usure et à l'étirement.

- **Dureté de l'alliage** - réduisant l'étirement au minimum.
- **Légèreté de la chaîne** - s'installant plus facilement.
- **Maillon de chaîne plus petit** - nécessitant une rainure de 2" X 2" (50.8mm X 50.8mm) seulement.

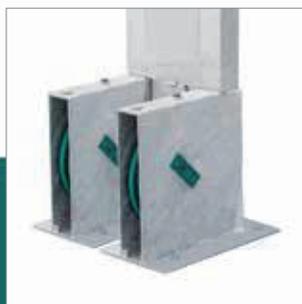
180°

- **Design très compact** - offrant plus de latitude d'installation.
- **Variété de configurations d'installation** - facilitant l'aménagement de votre étable. La transmission verticale à chaîne peut être installée avec les roues de coin placées en ligne, à 90° ou 180°. L'installation en coin à 90° soustrait une roue de coin du nombre total requis.
